Förstärkningsåtgärder av delvis förtillverkade balkongkonstruktioner av betong

Under våren 2002 påbörjades en förstärkningsentreprenad av balkonger i bostadsrättsföreningen Solhjulet i Sollentuna. I bostadsrättsföreningen finns närmare 700 balkonger varav de flesta utgör rader i tre våningar. Dessa balkongers dåliga beständighet, är ett exempel på brister som kan förekomma hos de tidiga konstruktionslösningarna för förtillverkade betongkonstruktioner.

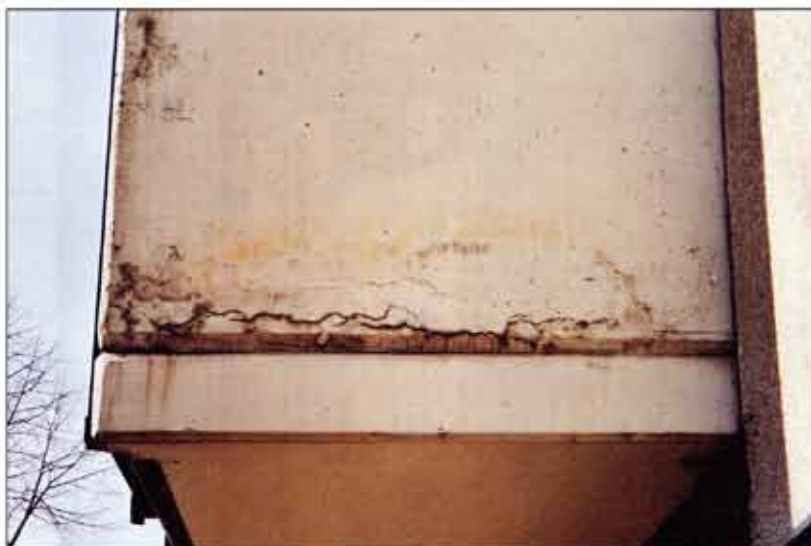
Vid gjutningstillfället har betongen i sido- och mellanväggarnas underkanter blivit dåligt vibrerad med kraftiga kaviteter som följd. Detta i kombination med att armeringen har ett mycket litet täckande betongskikt på grund av ursparingar vid gjutfogen samt att vatten säkerligen kan ledas in i glipor mellan konstruktionsdelarna, har medfört att balkongplattornas upphängningsjärn har blivit kraftigt korrosionsangripna. Många av betongväggarnas underkanter har före reparation haft kraftiga skador i form av rostutfäll-

Balkongvägg före bilning.

ningar, sprickor, avskalningar och frilagd armering.

Förstärkningsåtgärderna utförs på följande sätt: Balkongkonstruktionerna säkerhetsstämpas, varpå samtliga betongväggars underkanter bilas bort så att de för betongväggarna bärande armeringsjärnen i underkant friläggs. Därefter säras de frilagda armeringsjärnen i betongväggarnas underkanter och borming utförs för injekteringsankare dels genom balkongplattans kortsida, dels upp i det bilade snittet hos betongväggen. Borming utförs upp till betong av god kvalitet. De gängade injekteringsankarna som sedan monteras ska ta över de rostangripna upphängningsjärnens funktion.

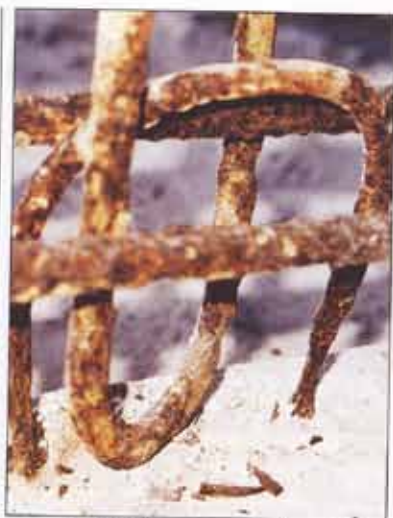
Den balkongbesiktning som jag utförde, resulterade i bedömningen att säkerhetsrisker kunde föreligga hos balkongkonstruktionerna på grund av de kraftigt rostangripna upphängningsjärnen. En annan aspekt var också att de för betongväggarna bärande armeringsjärnen i underkant är lokaliserade till den dåligt vibrerade betongen.

Kraftiga korrosionsskador på armeringsöglor för upphängning av balkongplatta samt på sidoväggens bärande armering i underkant.

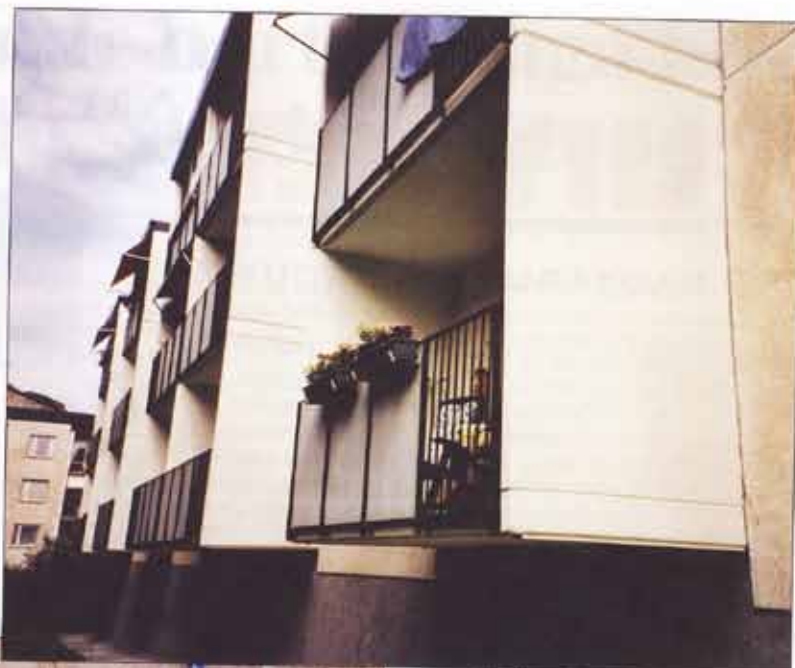
Färdigställt balkongarbete.

I entreprenaden ingår även att åtgärda lokala skador genom att kringbilla armering som orsakat skador hos betongen, att rostskyddsbehandla denna samt utföra lokala lagningar med polymerförstärkt cementbruk. Efter lagnings- och avjämningsarbete ytbehandlas betongen genom impregnering och målning med karbonatiseringsfördrivande färg.

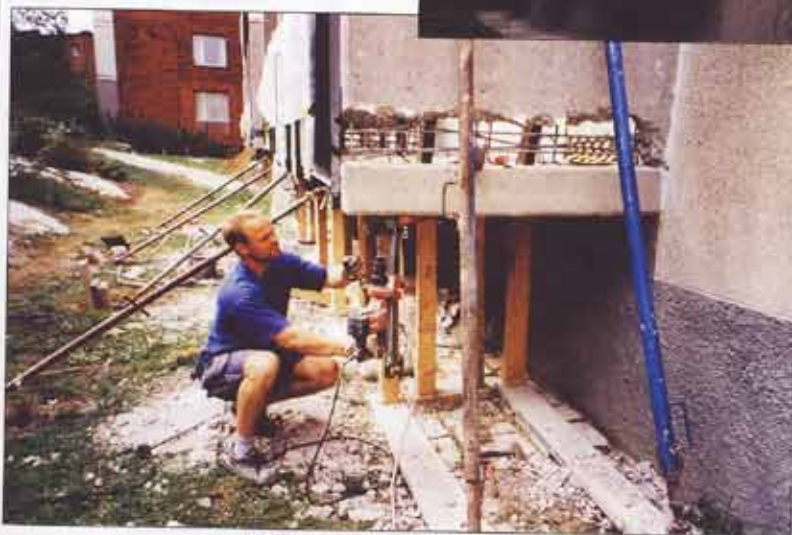
Borring för injekteringsankare.

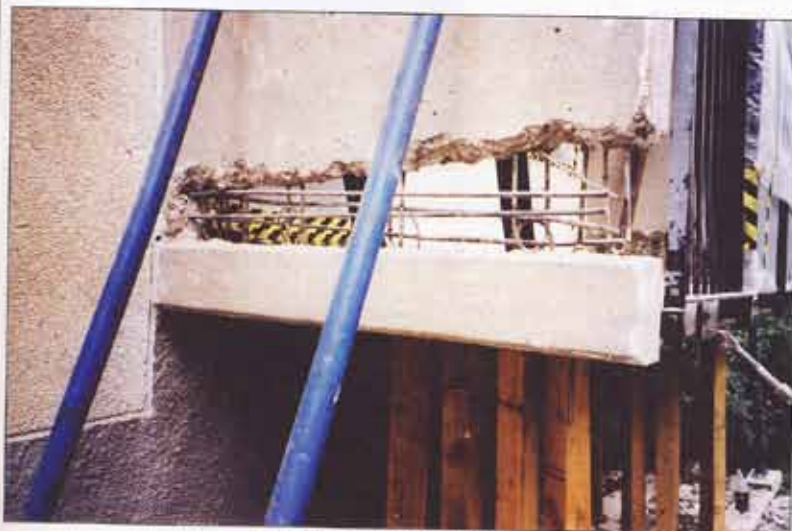
Monterade injekteringsankare.

Då injekteringsankare är monterade gjuts betongväggarnas underkanter med expanderande betong. Efter formrivning monteras ett plattstål med mutter och bricka i injekteringsankarna under balkongplattornas kortsidor.
